Thermografiereport

Messort: Ehrwald

Messobjekt: Einfamilienhaus, Baujahr 1969

Messdatum: 10.12.2014

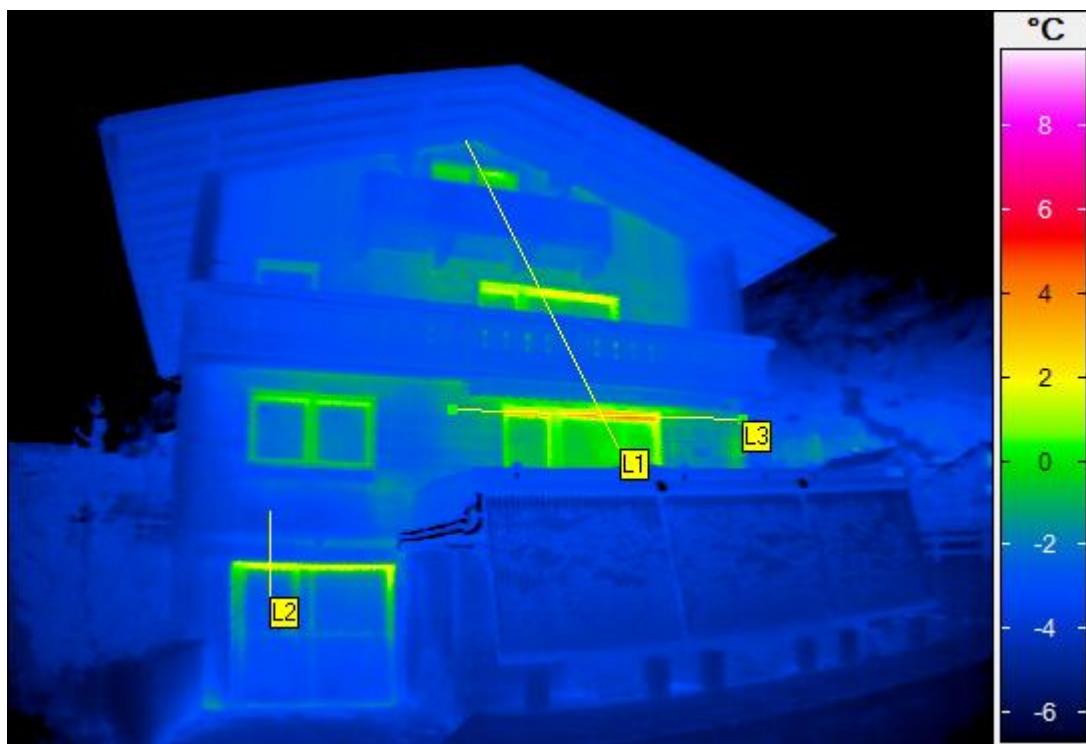
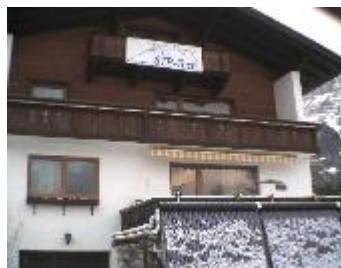
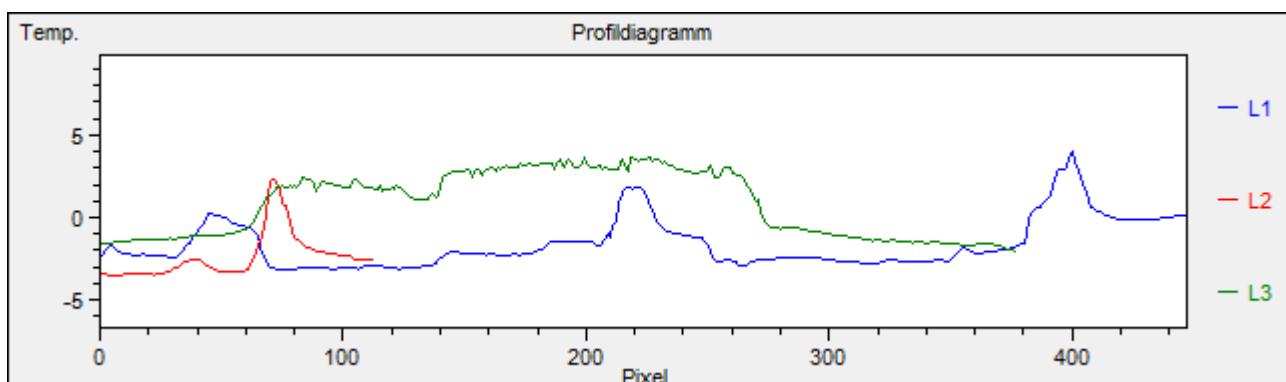
Abb.: AB121110.irb

Süd-West Seite: mit den beiden vorwiegend beheizten Räumen WZ (im EG) und dem darüber liegenden Büro (1. OG) sowie die unbeheizte Garage, durch welche jedoch Heizungsrohre röhren. Infolge der Luftpalte am Tor deutlich erkennbare Wärmeverluste.

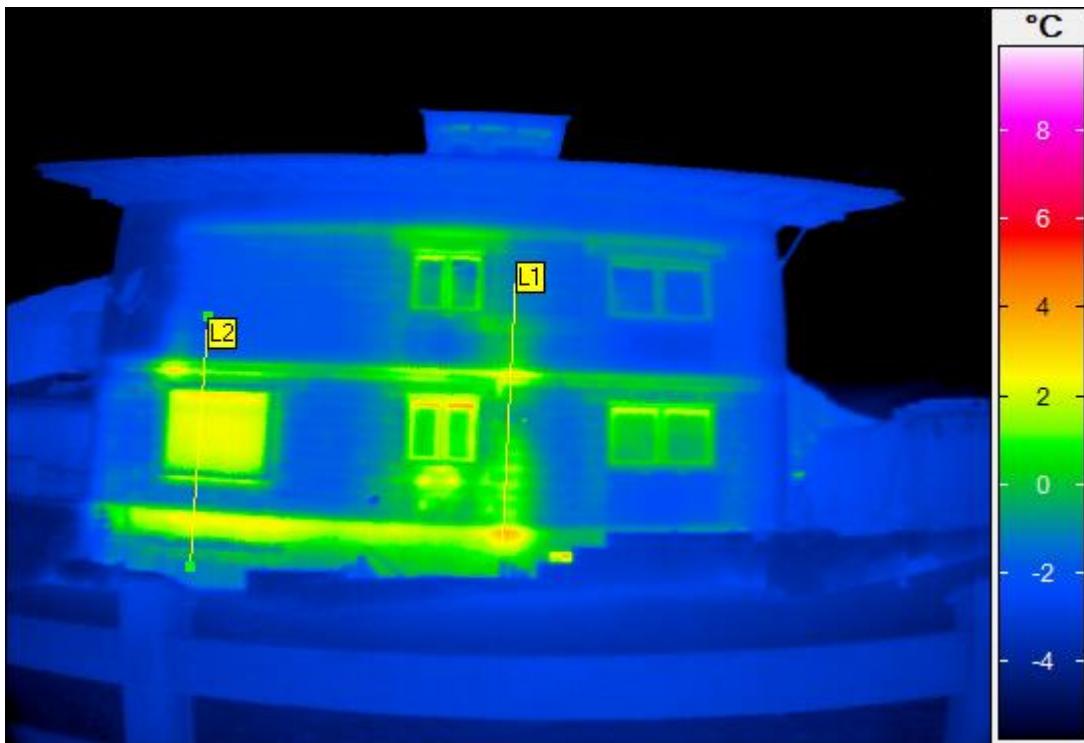
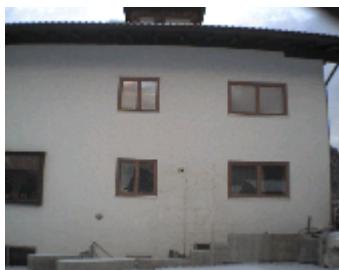
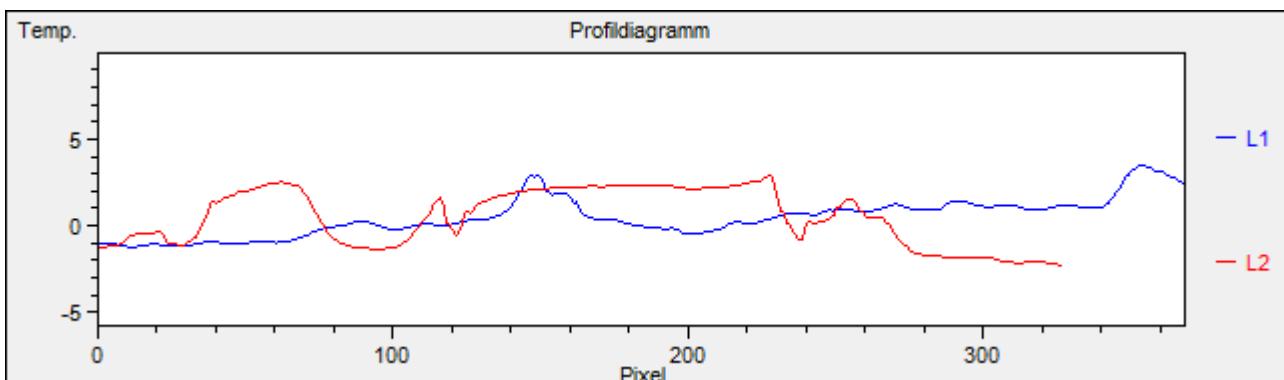
Abb.: AB121105.irb

Süd-Ost Seite: deutlich erkennbar die ungedämmten Deckenanschlüsse (insb. der Kellerdecke unter dem WZ) sowie die Steigleitung vom Keller bis ins 1. OG (L1). Auffällig ist das Schlafzimmerfenster im 1.OG (rechts) - dieser Raum ist gänzlich unbeheizt, während das SZ im EG teilweise beheizt ist.

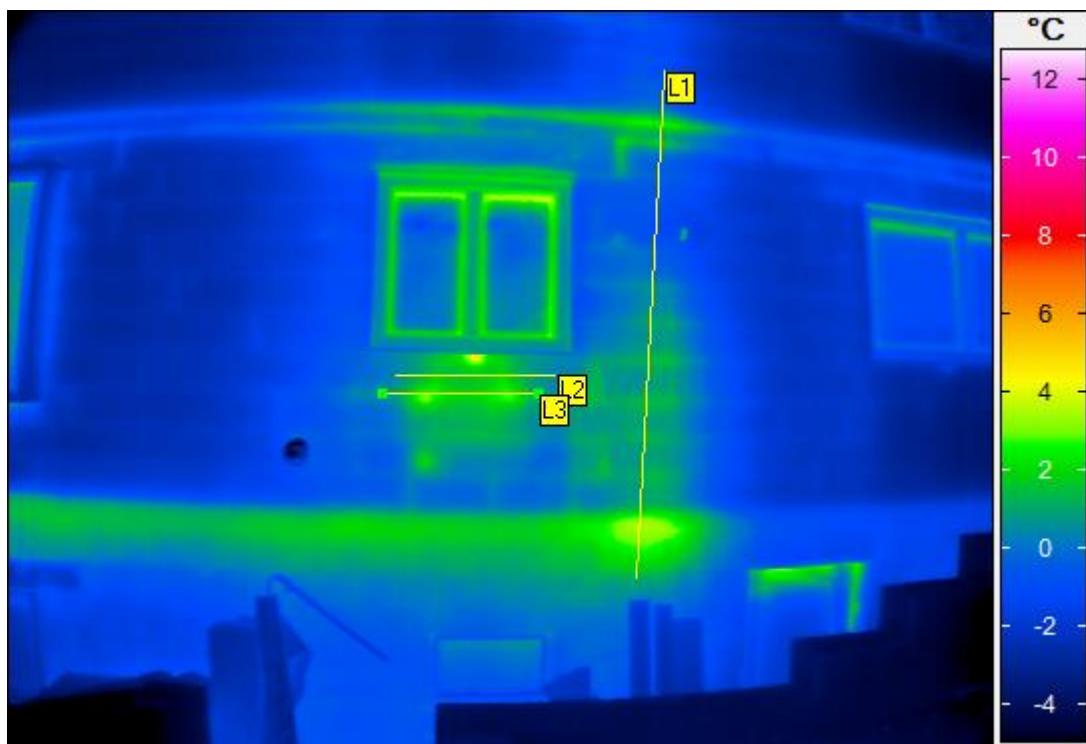
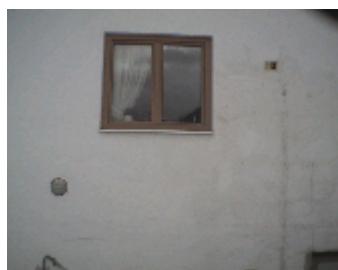
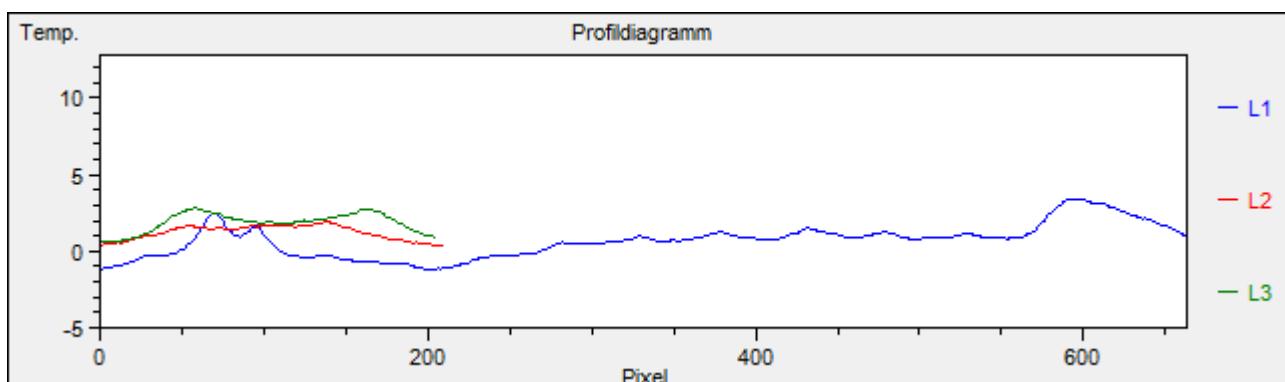
Abb.: AB121106.irb

Detail Küchenfenster: deutlich sichtbare Wärmebrücken im Bereich Heizkörper (unter dem Fenster, L2 und L3), der Steigleitung (entlang L1) sowie des Deckenanschlusses.

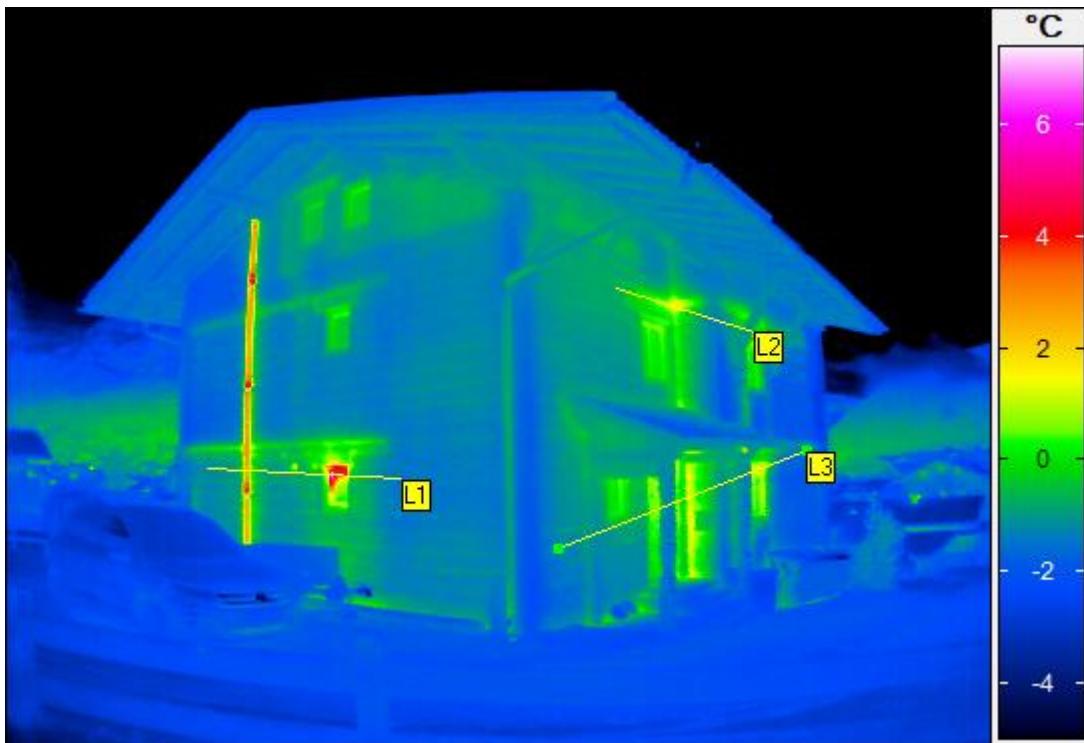
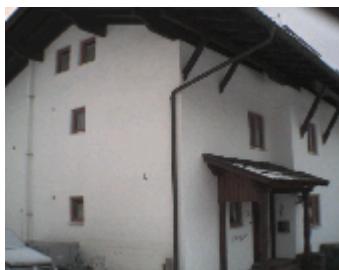
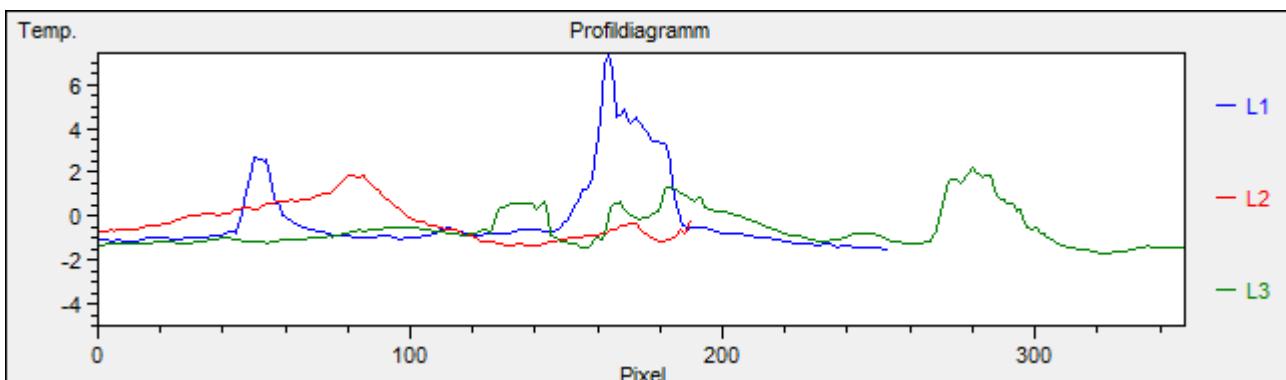
Abb.: AB121101.irb

Nord-Seite: deutlich erkennbar der Aussenkami (aktive Öl-Brennwertheizung) sowie geöffnetes Badezimmerfenster. Im Bereich der Eingangstüre erkennt man den Wärmestau hinter dem Holzstehel des Vordaches sowie auch in der Ecke darüber. Ebenfalls deutlich erkennbar die ungedämmten Deckenanschlüsse als wesentlichste Wärmebrüicken.

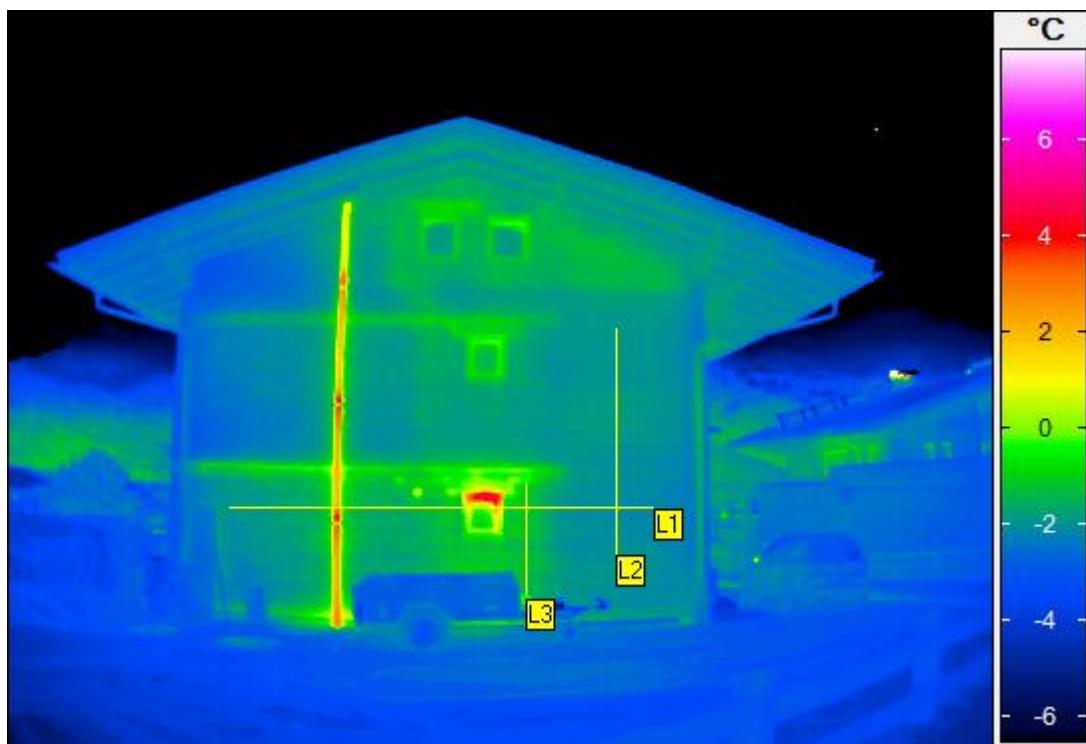
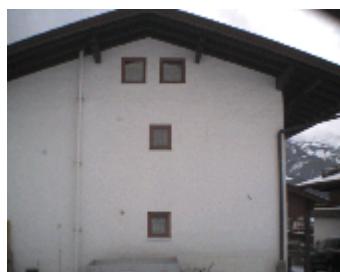
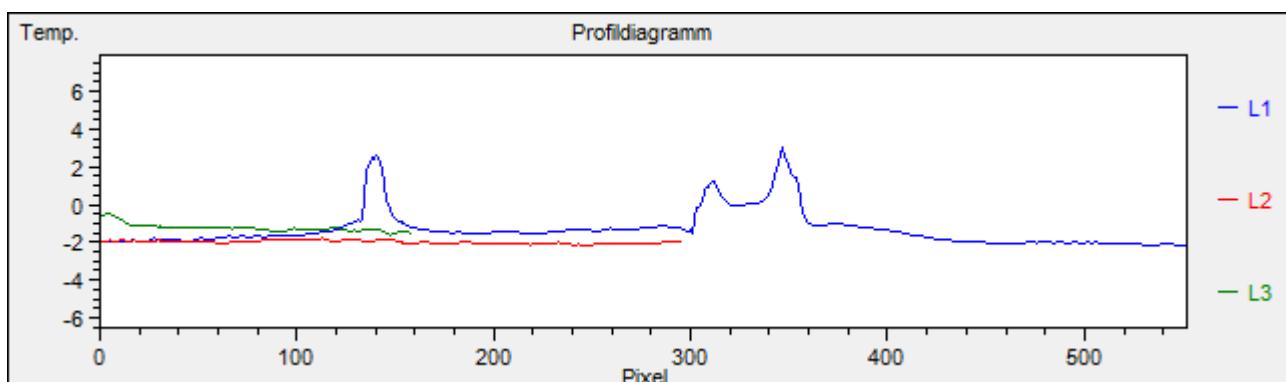
Abb.: AB121103.irb

Nort-Ost Seite: mit Aussenkamin und geöffnetem Badezimmerfenster. Erkennbar sind such Fehlstellen im Bereich des Fensters (siehe auch nachfolgende Aufnahme). Erkennbare Unterschiede zwischen nicht beheiztem Stiegenhaus (L2) und beheiztem Badezimmer (L3)

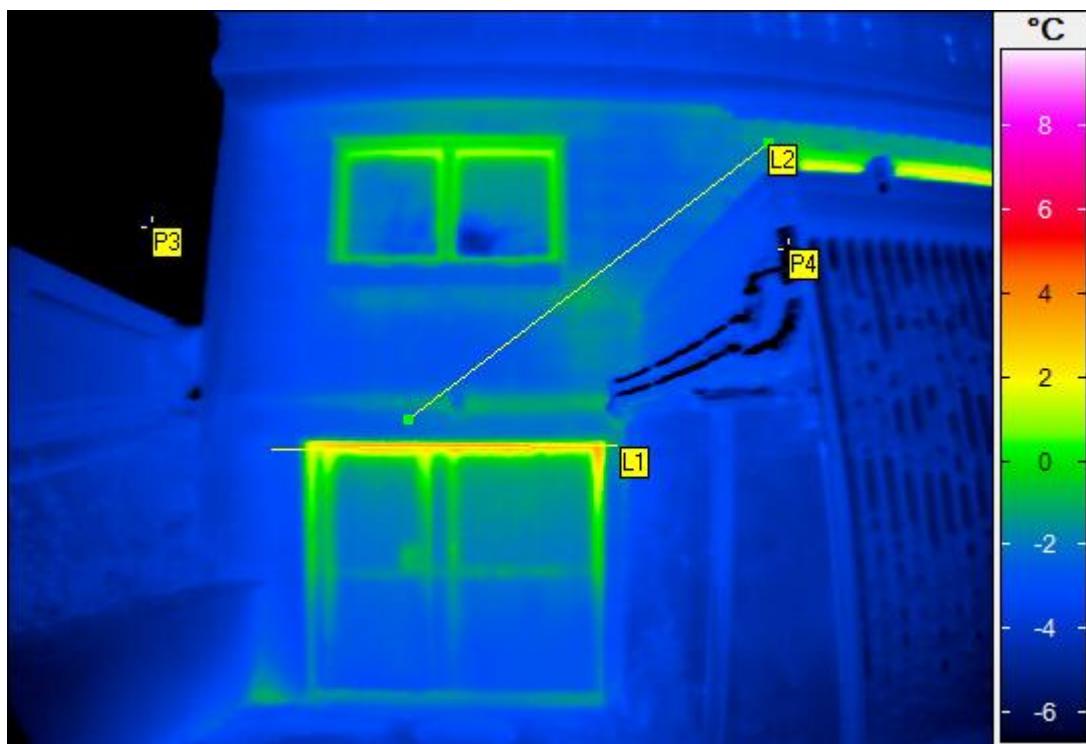
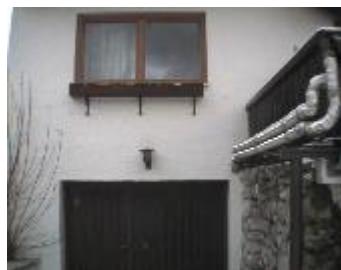
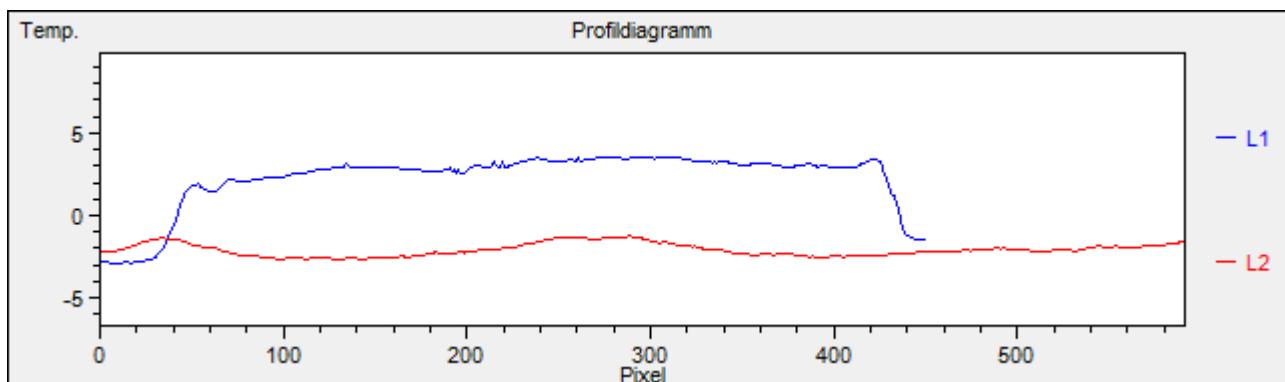
Abb.: AB121111.irb

Detail Garagentor:

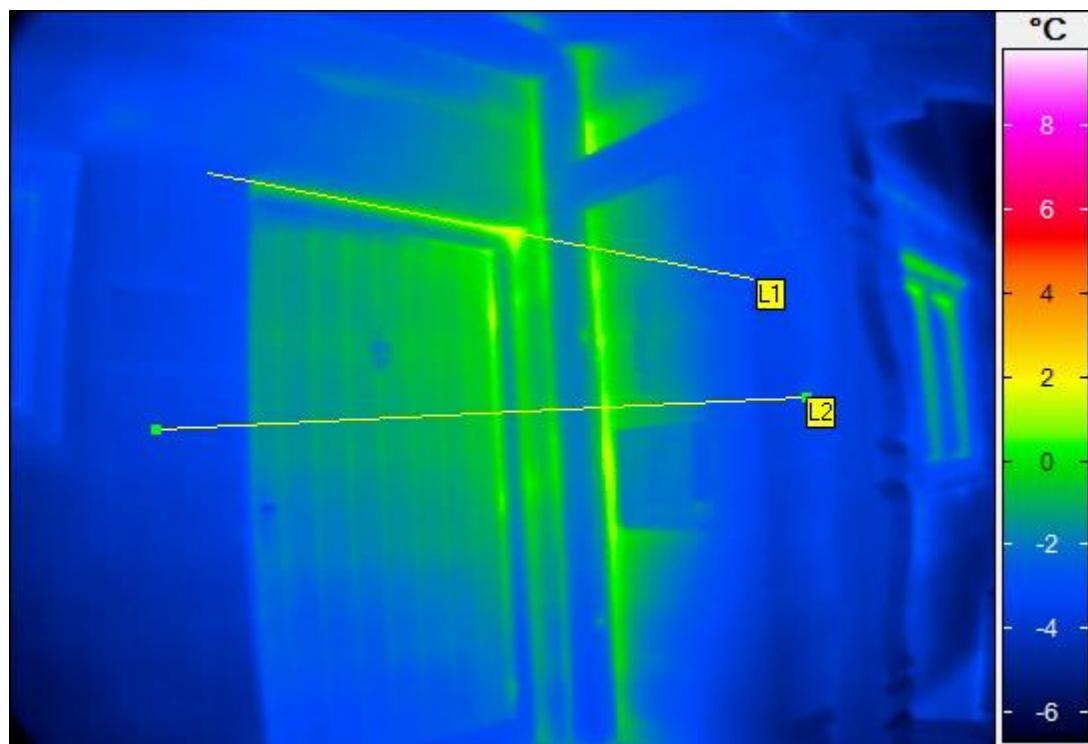
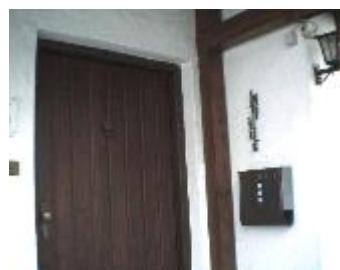
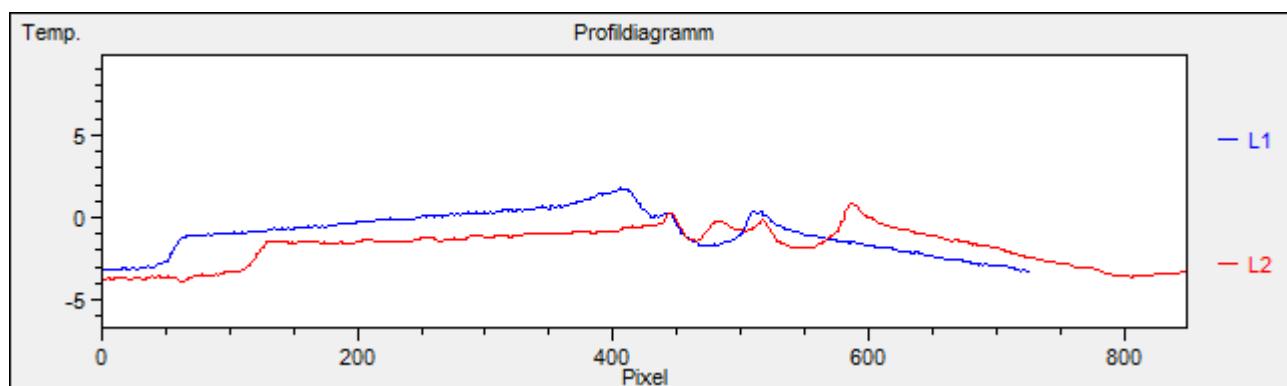
Abb.: AB121113.irb

Detail Haustüre: Wärmebrücken im Bereich des Türrahmens sowie Wärmestau hinter dem Steher des Vordaches.

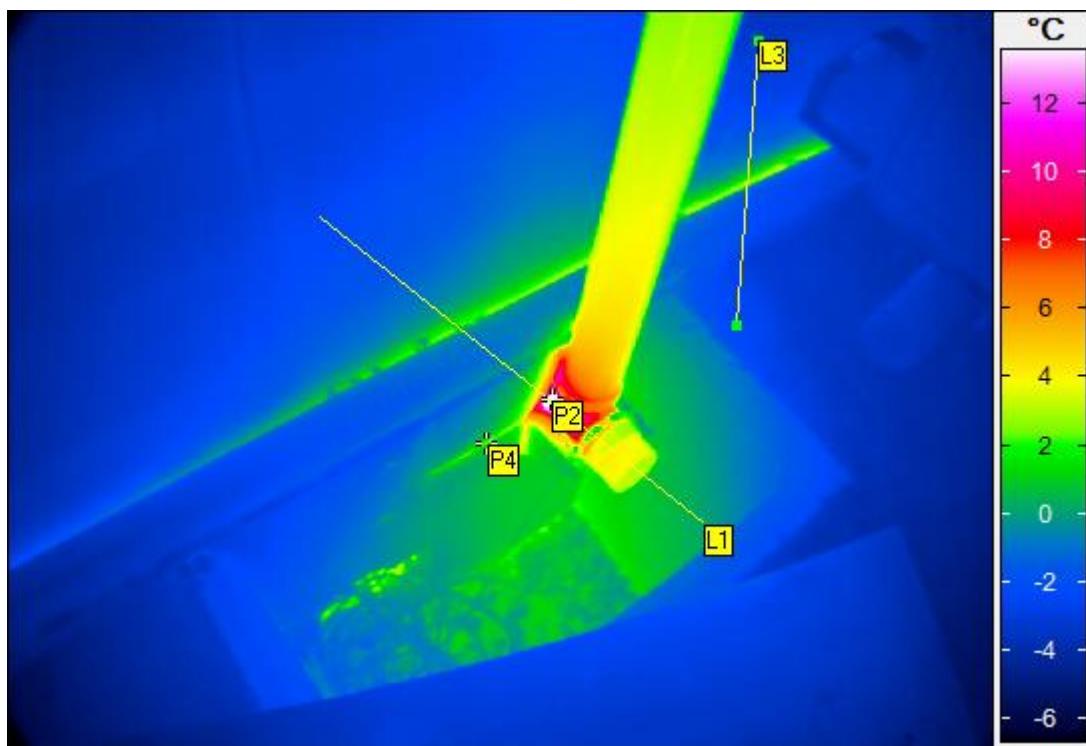
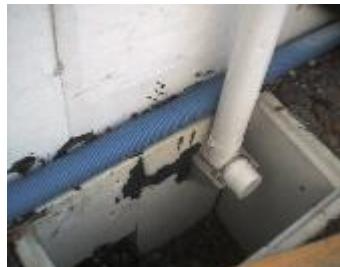
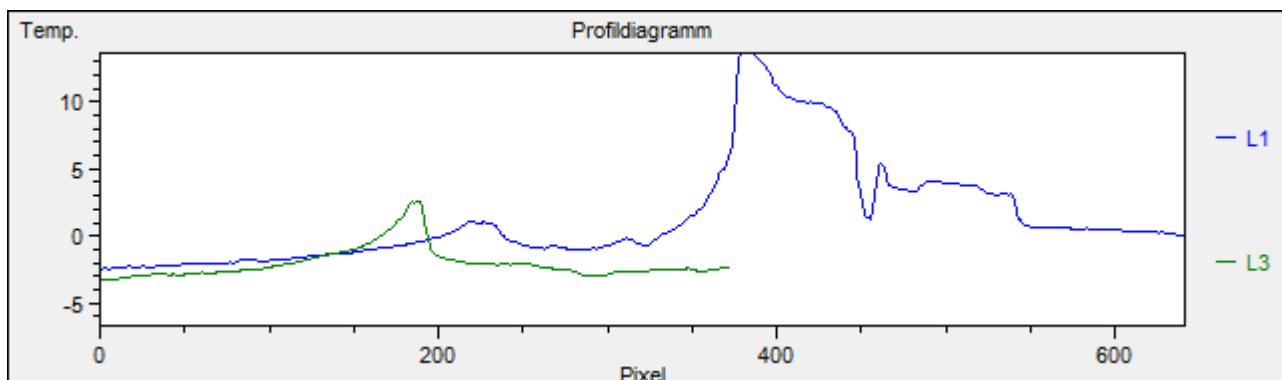
Abb.: AB121114.irb

Detail Luftschaft: dieser führt in den Heizungsraum (Aussenkamin) bzw. den daneben liegenden Holzlagerraum. Deutlich erkennbar sind die Fehlstellen in der Isolierung neben dem Aussenkaminanschluss (Unterseite, im VIS schwarze Dichtmasse, P4) sowie der nach oben nicht abgedichtete Anschluss der

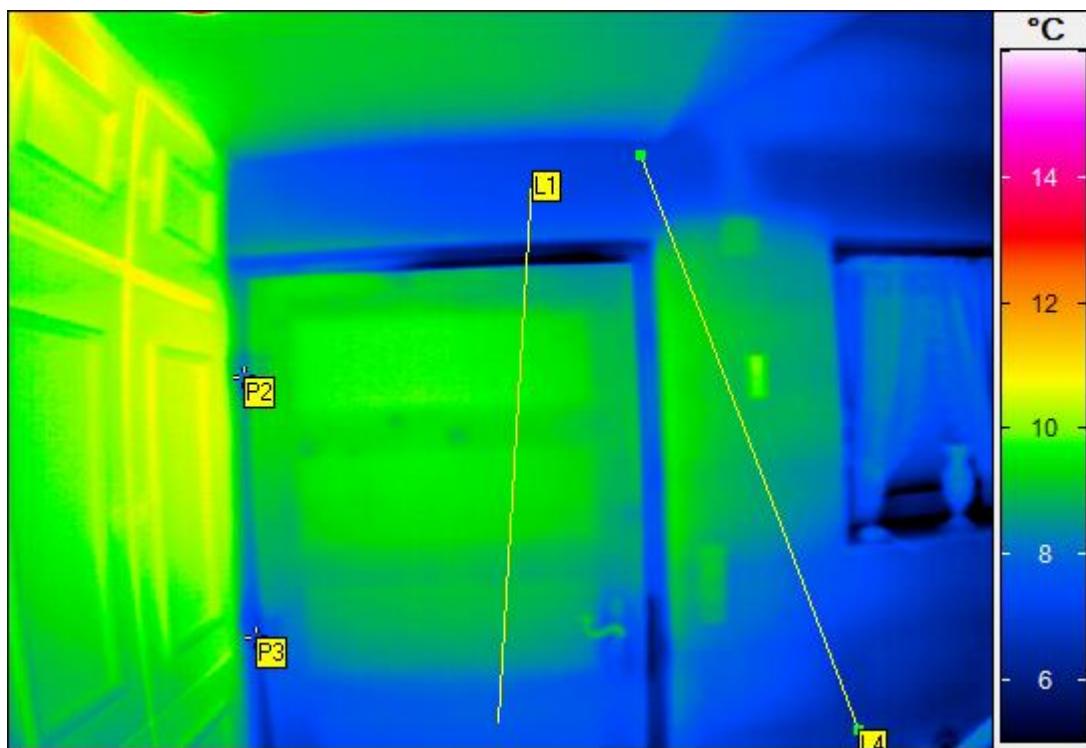
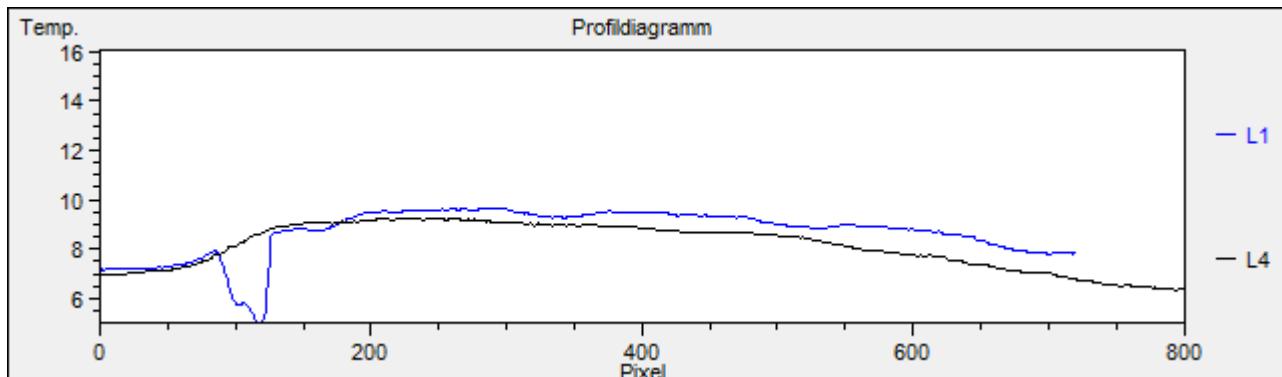
Abb.: AB121009.irb

Detail Haustüre von Innen: deutlich sichtbar sind die undichten Stellen auf der oberen rechten, unteren rechten Seite sowie an den Bändern links. Auffällig ist die Sichtbarkeit der internen Türstruktur.

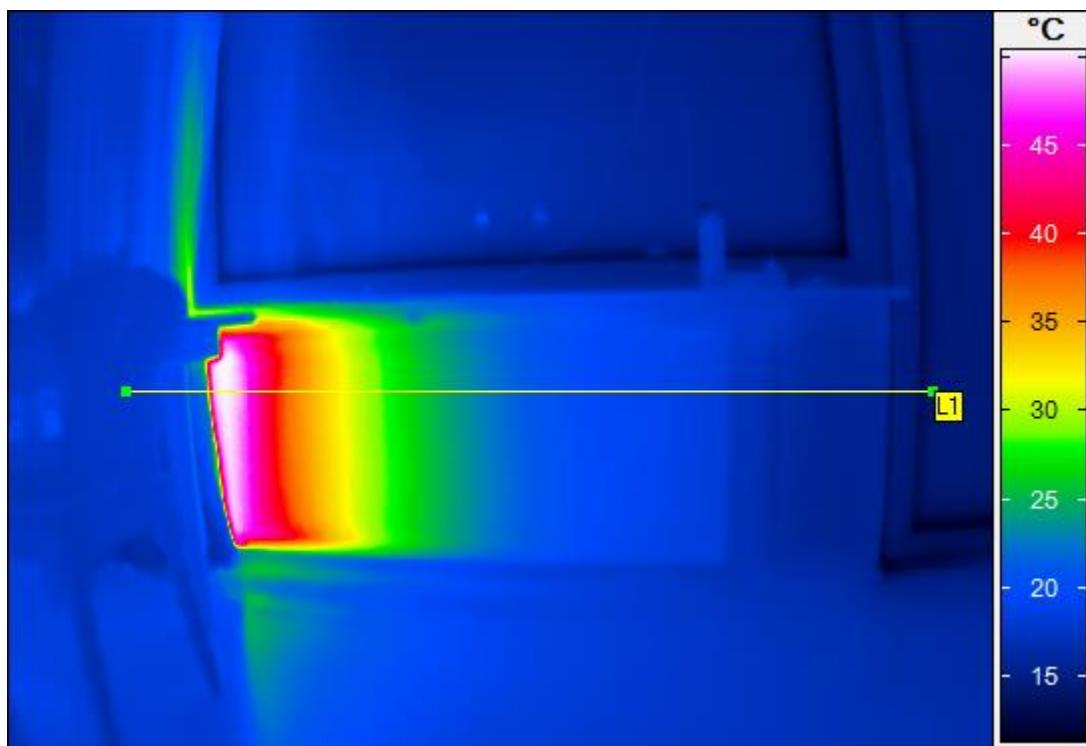
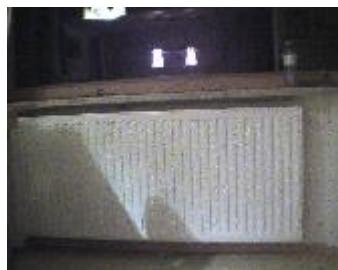
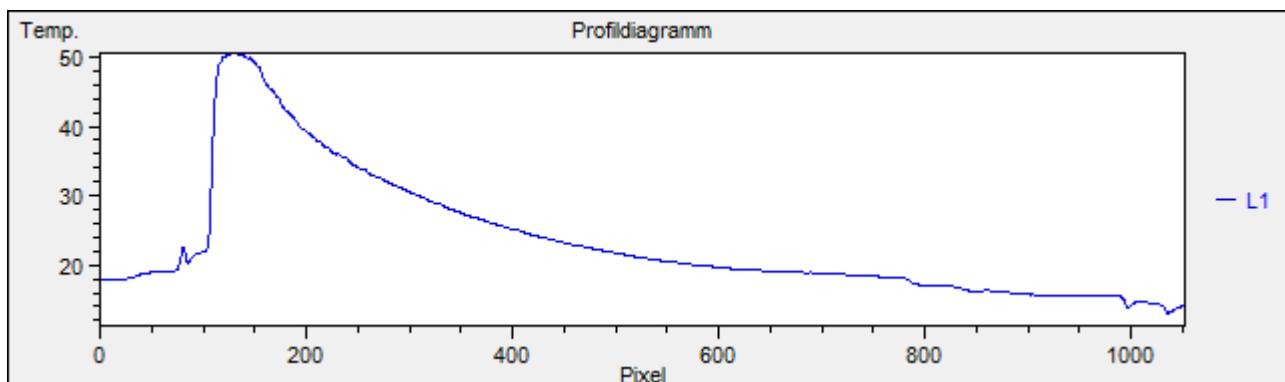
Abb.: AC121100.irb

Heizkörper mit offensichtlichem Luftpolster im Inneren - somit stark eingeschränkte Heizleistung.

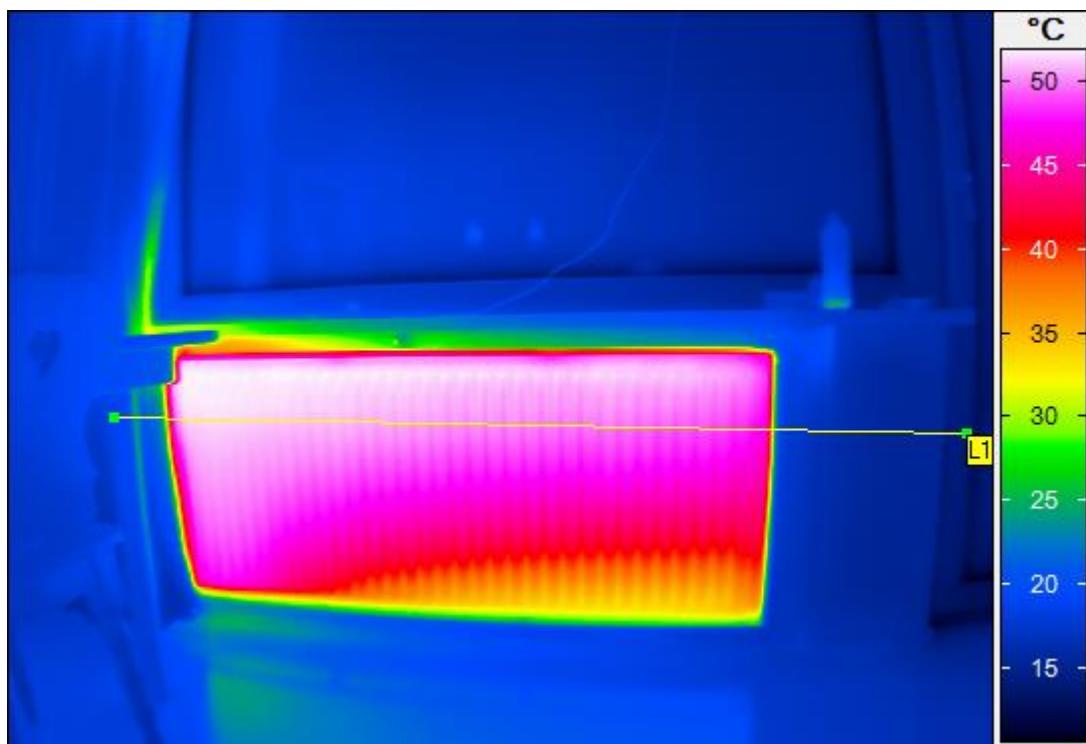
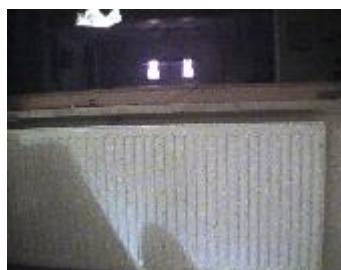
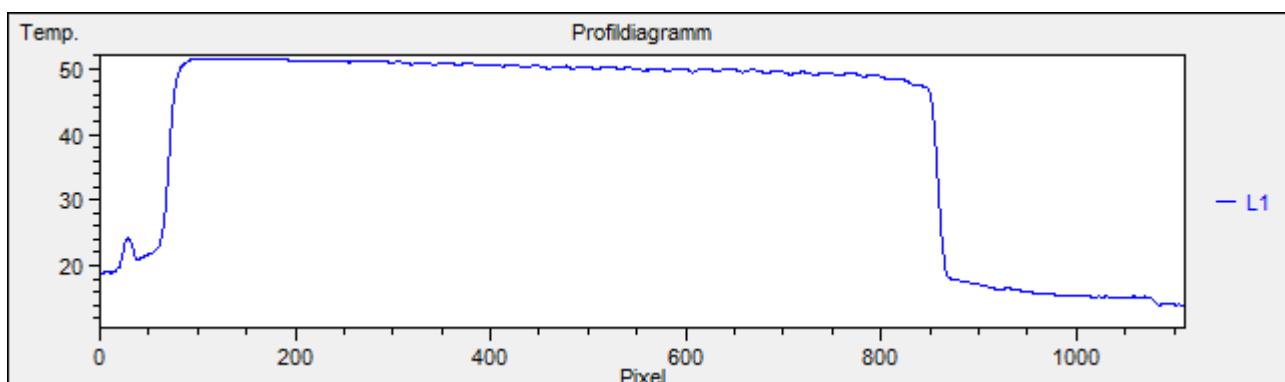
Abb.: AC121101.irb

Derselbe Heizkörper ca. 2 Minuten nach dem Entlüften - gleichmäßige Heizleistung.
